| | <b>LIBERO CONSORZIO COMUNALE<br/>DI SIRACUSA</b><br><br>IX SETTORE – Manutenzione Patrimonio<br><i>RSPP – Responsabile del Servizio di prevenzione e protezione</i> | Codice documento:<br><b>VERB_04/2017</b> |
| Titolo documento:<br><b>VERBALE DI SOPRALLUOGO DEL SERVIZIO DI PREVENZIONE E PROTEZIONE</b> | | Pagina 1 di 15 |

Il giorno 10 maggio 2017 alle ore 9,30 il gruppo di lavoro per la sicurezza composto dall' RSPP Geom. Salvatrice Zappalà e i collaboratori Sig. Carmelo Lombardo e Sig. Luigi Fallico, accompagnati dal Responsabile dell'ufficio di Gabinetto, Ing. Dario Di Gangi, si sono recati presso gli Uffici di Via Roma, individuati nel DUVR del 06/2014 con l'identificativo **UP1\_P1**

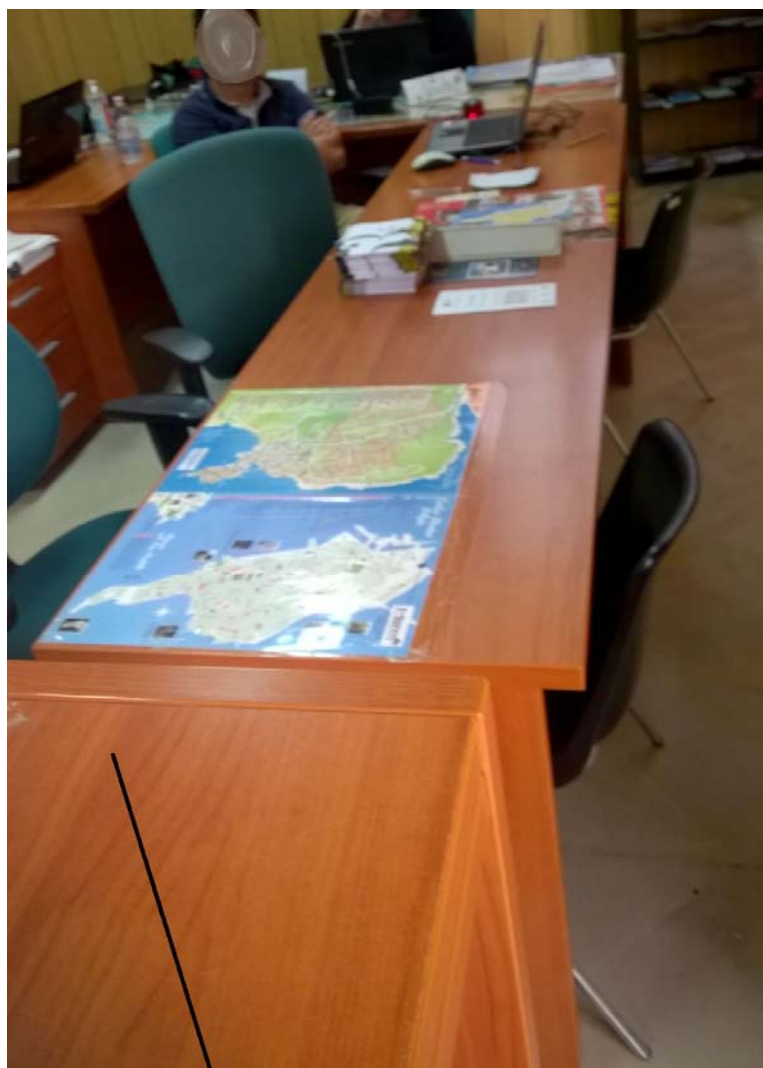
L'Ufficio di infopoint è bene posizionato ma consta di un numero elevato di personale in confronto all'ufficio che li ospita. Sarebbe opportuno ridefinire gli spazi e le postazioni lavorative, predisporre un altro locale destinato ad infopoint e programmare la rotazione del personale assegnato nei diversi punti di informazione. In ogni caso, nell'immediato si dovrà eliminare una scrivania e realizzare un passaggio comodo e sicuro che dia la possibilità di chi vi lavora di raggiungere l'uscita dell'ufficio velocemente e con maggiore sicurezza. Inoltre, non sono osservate le norme nel rispetto dell'abbattimento delle barriere architettoniche dove i luoghi di lavoro devono essere strutturati tenendo conto dei lavoratori disabili (DLgs 81/2008 art. 63 comma 2) e comunque, essendo un ufficio aperto al pubblico presenta barriere architettoniche importanti che rendono l'infopoint inaccessibile ai portatori di handicap. Per il superamento di tali barriere ivi presenti gli interventi da realizzare nell'immediato sono i seguenti:

lasciare passaggio ingresso/uscita

**Figura 1 –infopoint**

- realizzazione di scivolo all'8% di pendenza per il superamento dello scalino (anche in legno da posizionare al bisogno) per entrambi gli ingressi;
- campanello di chiamata per accedere agli uffici e ricevere assistenza
- sistemazione degli spazi interni per creare un corridoio minimo di passaggio di 1,20 m. (rientra nella ridefinizione degli spazi).

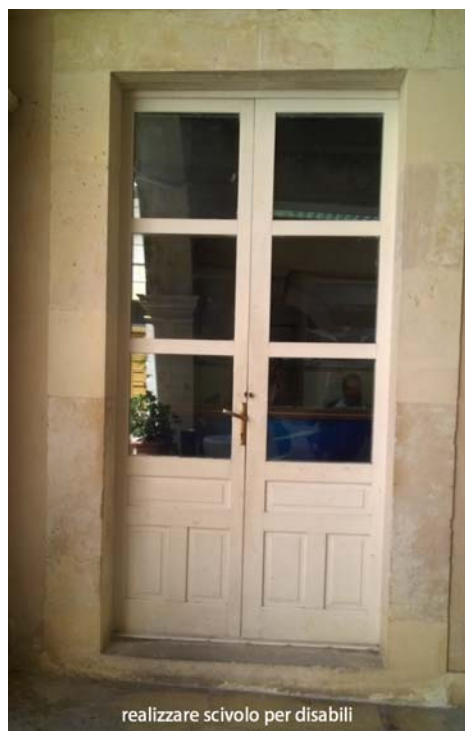
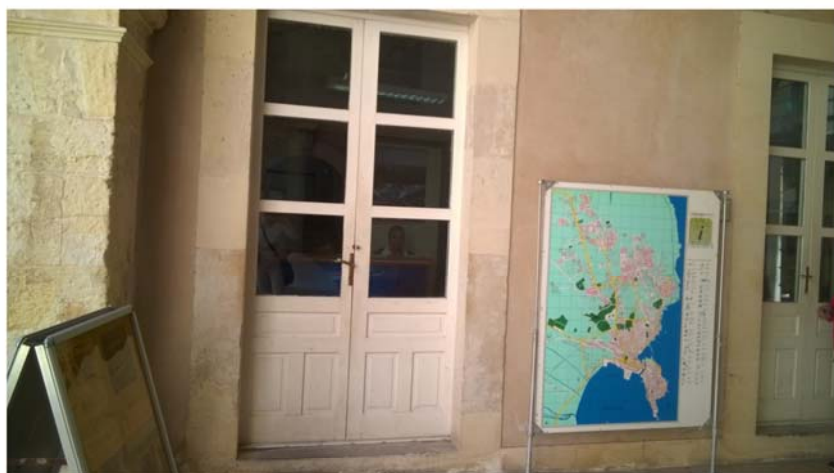
**Figura 2-3 Ingresso infopoint**

Altro intervento da realizzare è la sostituzione degli infissi esterni con nuovi infissi di sicurezza con apertura verso l'esterno e maniglione antipánico, luci d'emergenza e segnaletica direzionale di sicurezza.

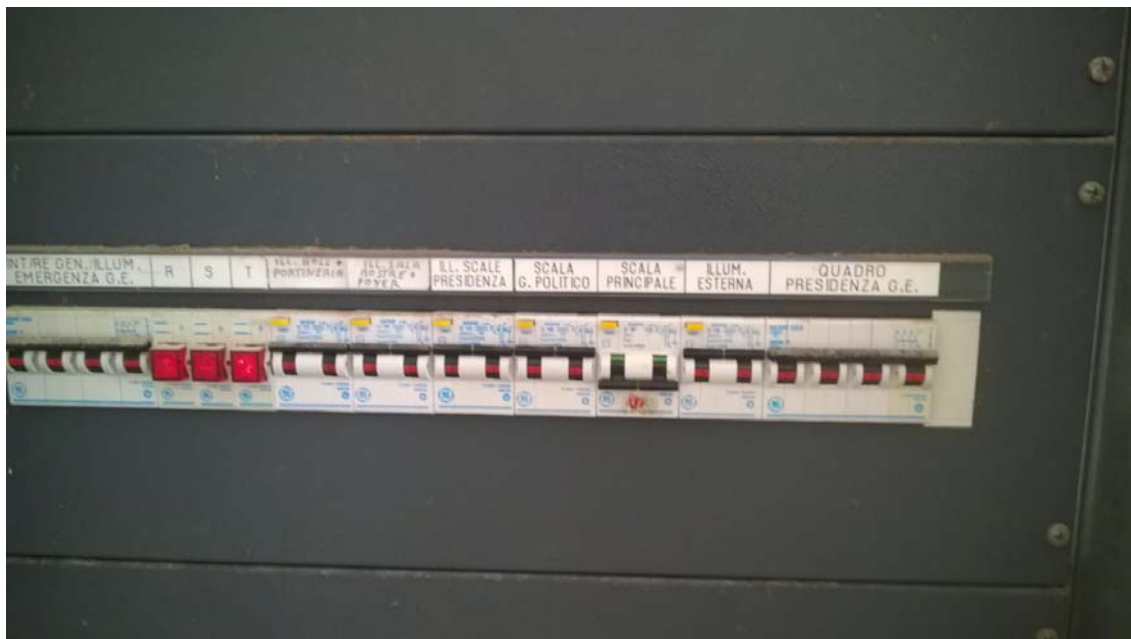
**Figura 05 - accensione luce scala**

- realizzazione di un punto presa accensione del vano scala ad ogni piano
- verifica di tutte le murature ammalorate con intervento di scollatura e conseguente sigillatura
- pulizia di tutti i canali di gronda, bocchettoni, pluviali, caditoie e pozzetti
- sigillatura degli infissi in legno con apposito sigillante e realizzazione di sistema di smaltimento acque piovane dalle soglie interne
- realizzazione di grata di sicurezza su pianerottolo d'arrivo della scala d'ispezione delle coperture
- raccolta di tutta la mobilia inutilizzata e in fase di deterioramento con successivo smaltimento. Tutto il materiale di risulta dovrà essere portato in discarica con relativa certificazione dell'avvenuto deposito.
- raccolta di tutto il materiale RAE in disuso con successivo smaltimento

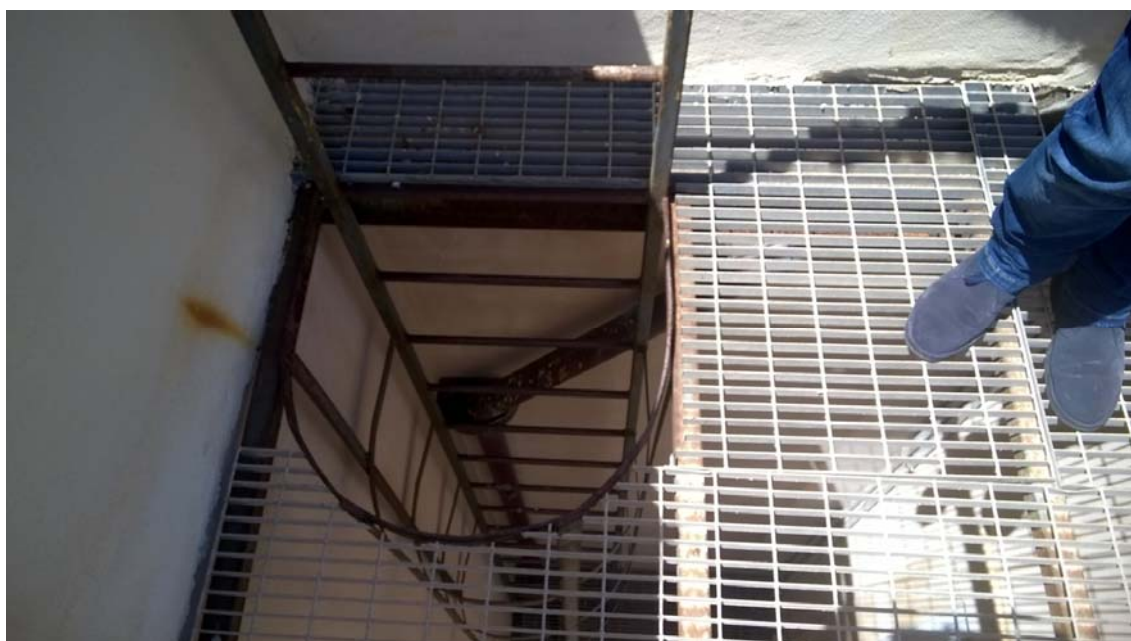
**Figura 06 – scala ispezione tetti e terrazze**

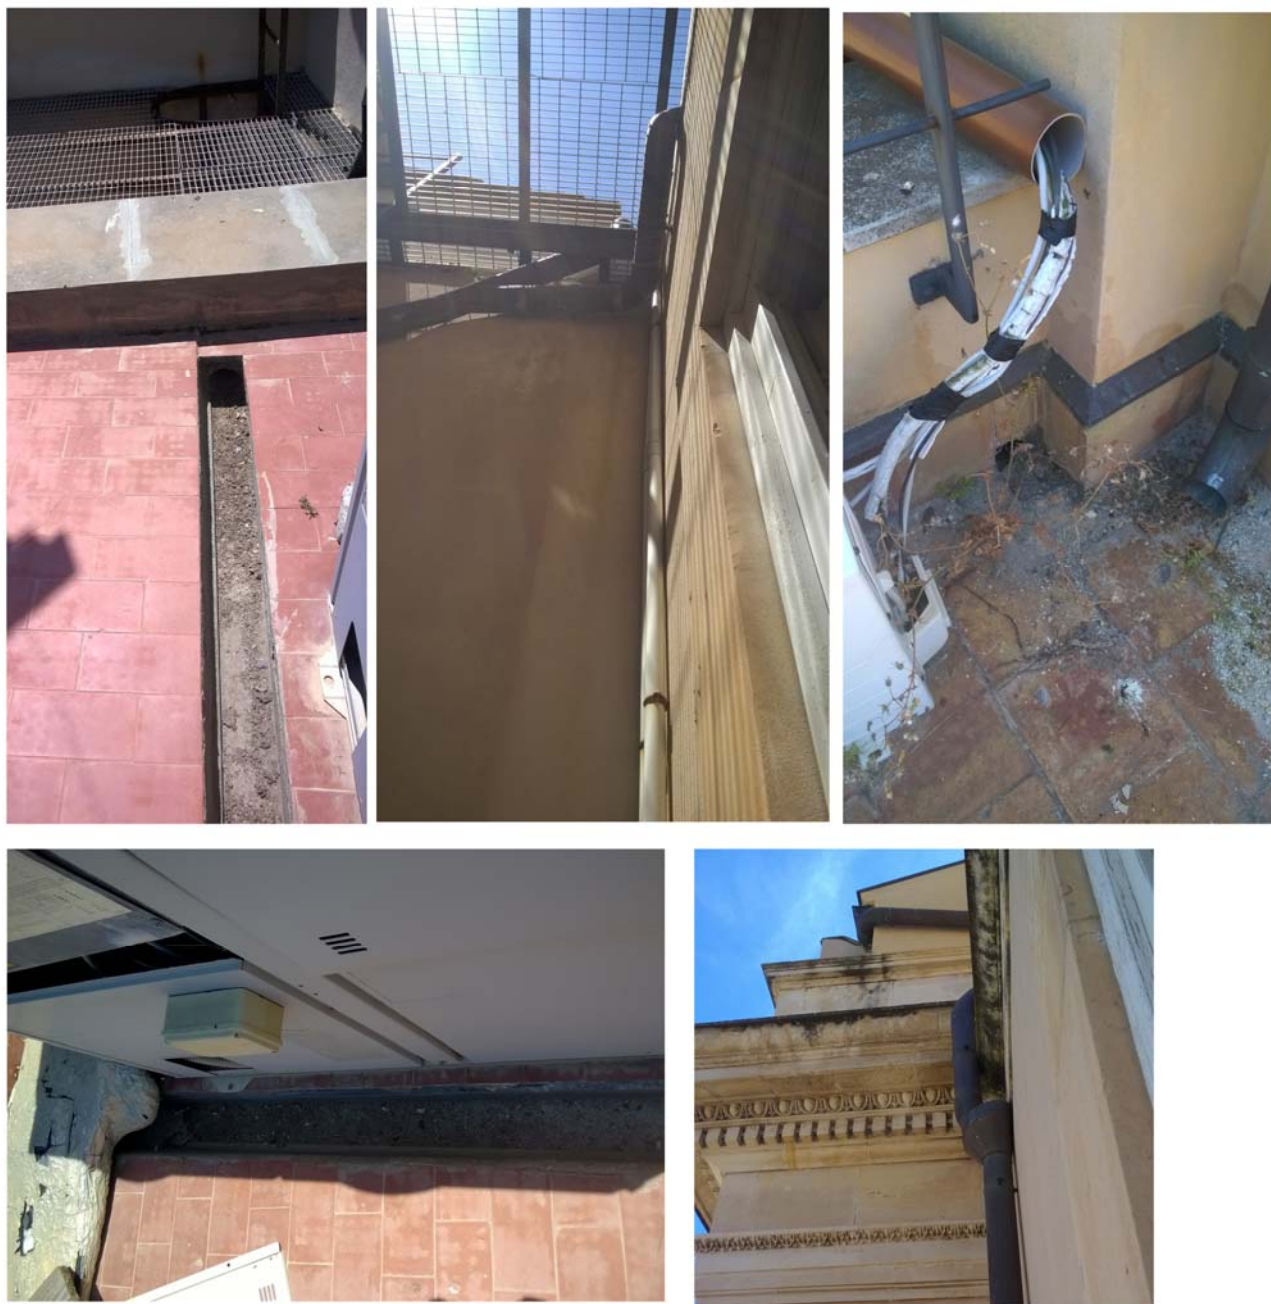
**Figura 07– pulizia caditoie, pluviali, bocchettoni, canali di gronda**

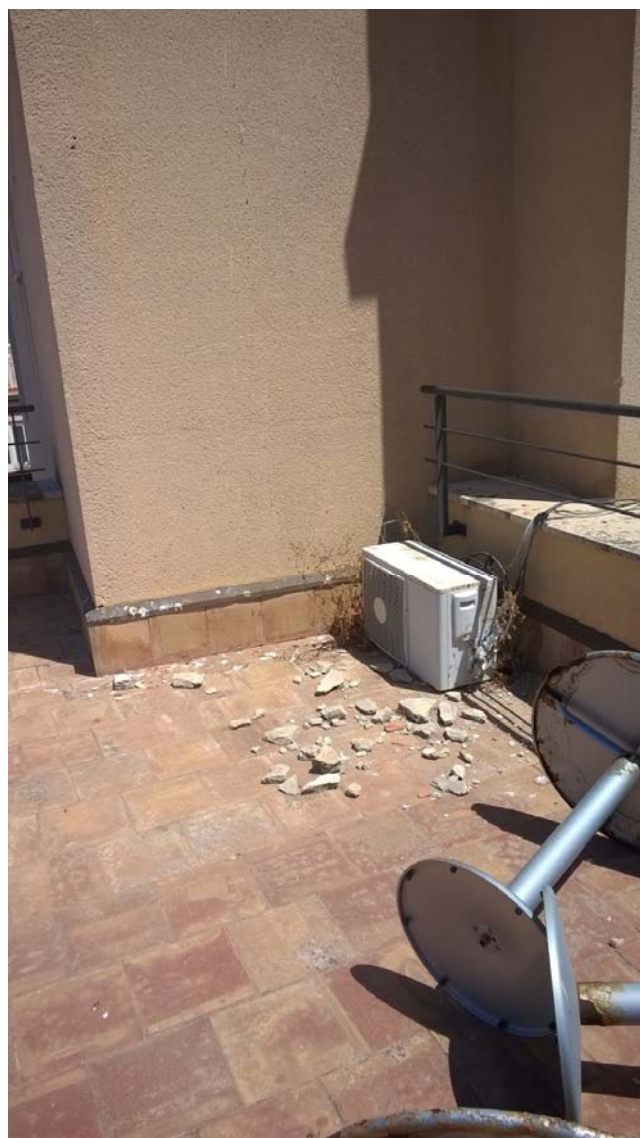
**Figura 09– distacco intonaci**

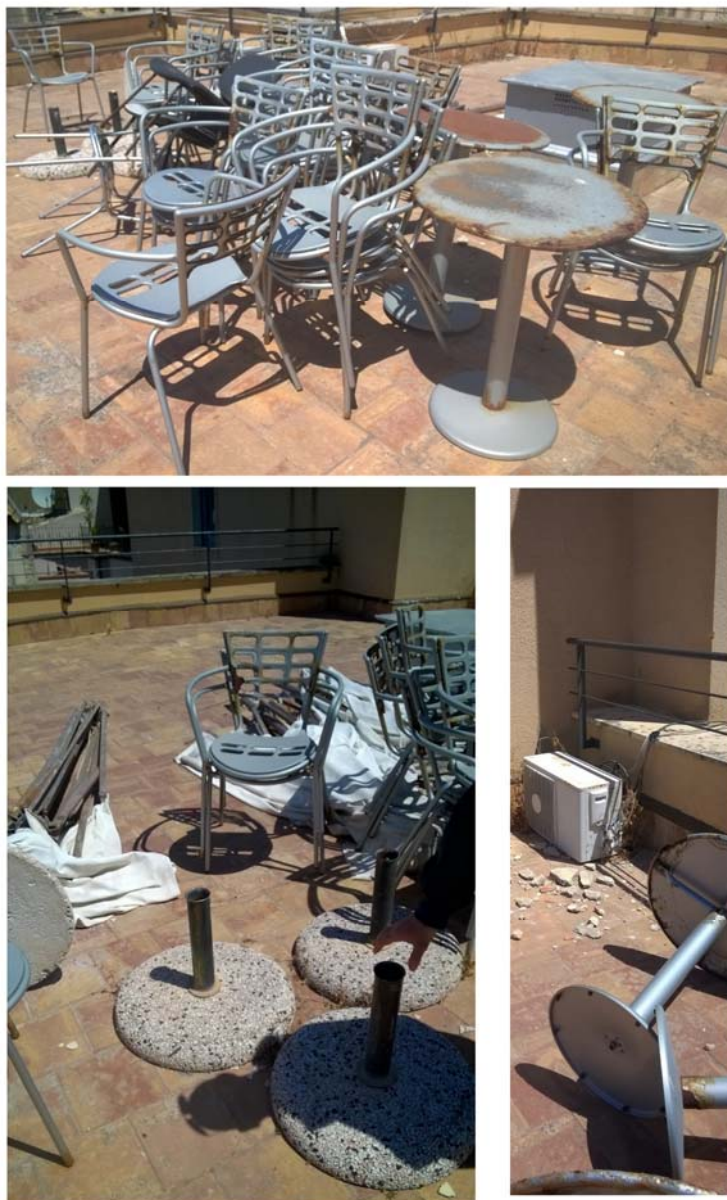
**Figura 10 – Mobilia abbandonata**

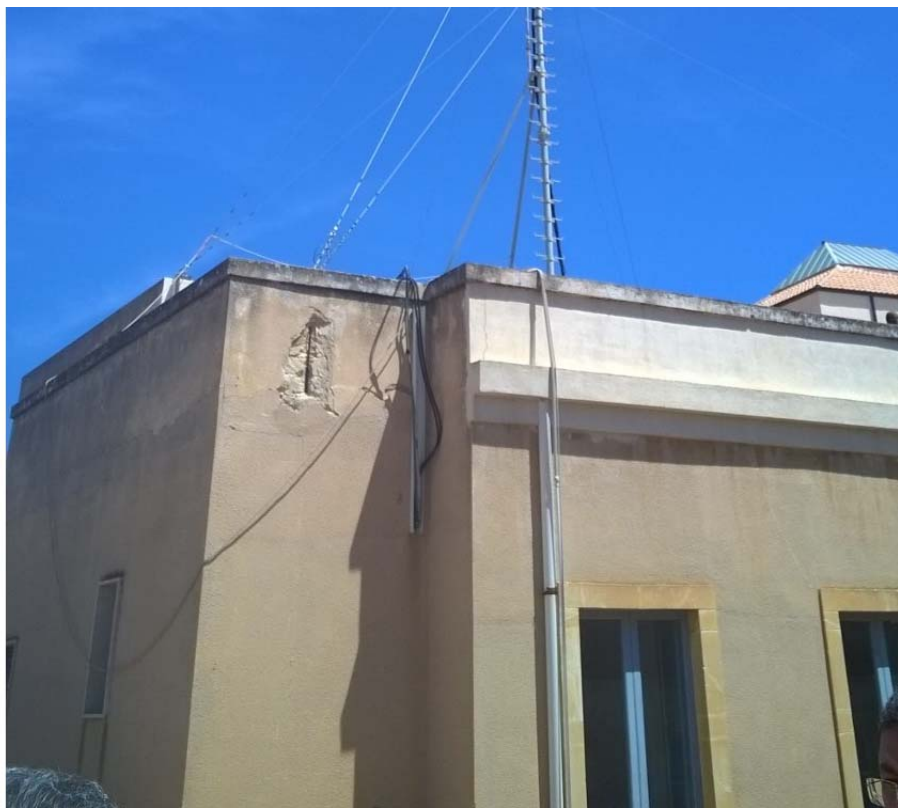
**Figura 11 – Distacco calcinacci**

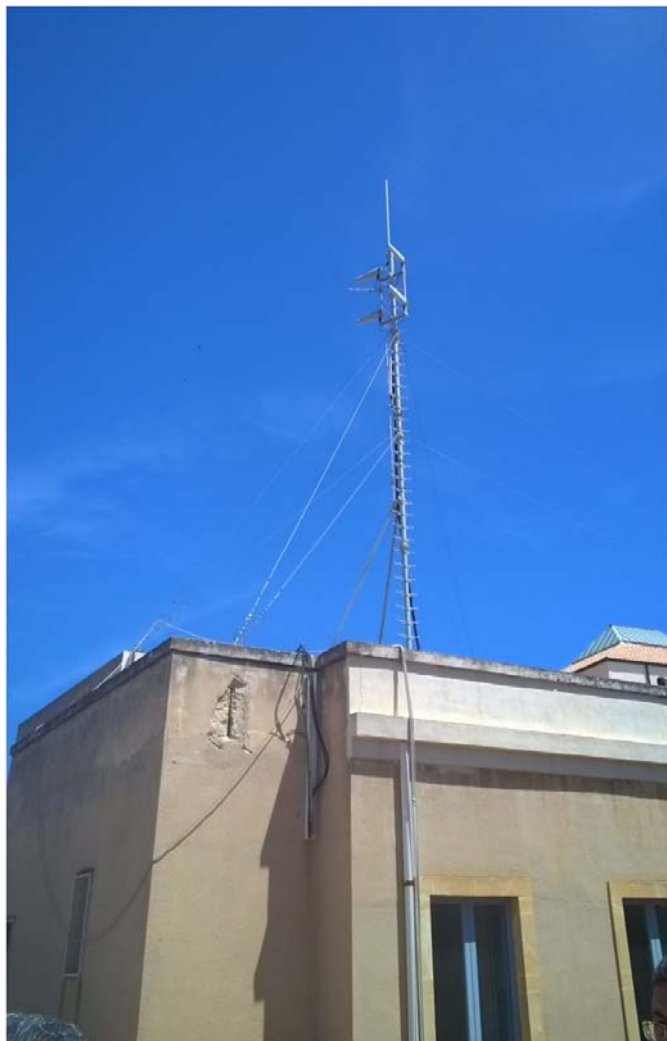
**Figura 11 – antenna prefettura**

- richiesta documentazione tecnica dell'antenna del palazzo della Prefettura e i dati relativi al diagramma di radiazione.
