Piano Stralcio di Bacino per l'Assetto Idrogeologico (P.A.I.)

Area territoriale tra il T. Modica-Scicli e Capo Passero (084)

1° Aggiornamento Puntuale

Aggiornamento puntuale del P.A.I. del Comune di Pachino (CTR 652090 n. 17) ricadente nell'Area Territoriale tra il Bacino del T. Modica-Scicli e Capo Passero (084).

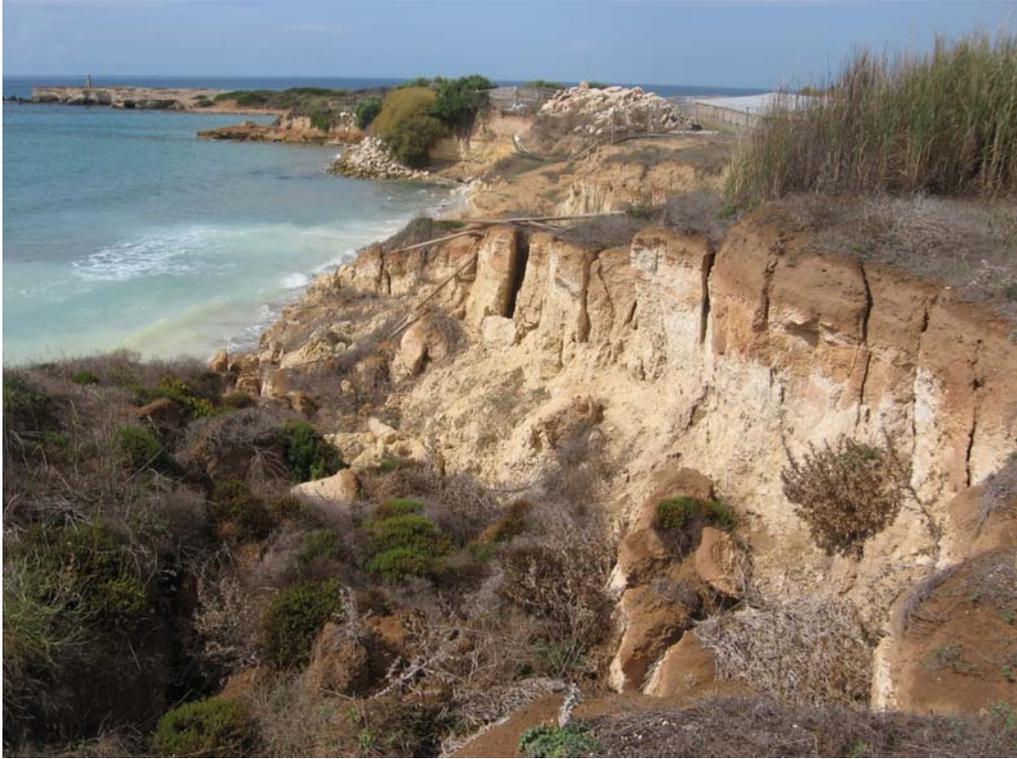
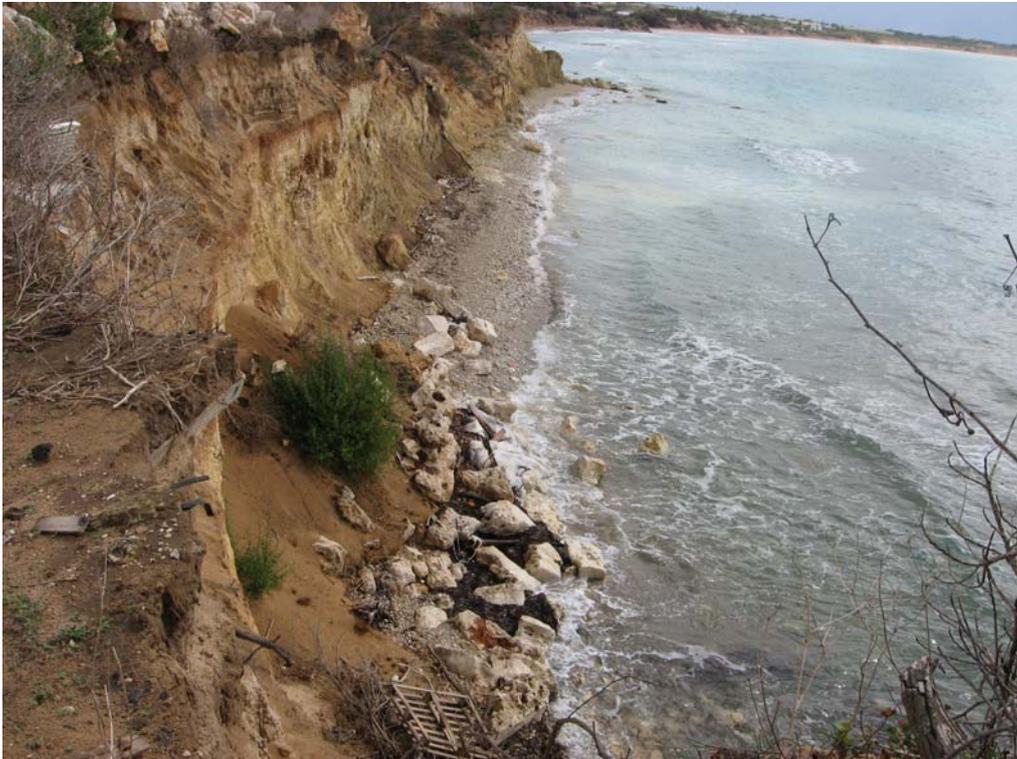
I luoghi interessati dal dissesto riguardano la Località Punta delle Formiche, dove si sono verificati dei fenomeni di crollo lungo la costa, a causa dello scalzamento al piede dovuto al moto ondoso.

Questi crolli, hanno causato l'arretramento della parete rocciosa, coinvolgendo in alcuni casi dei terreni privati adibiti alla coltivazione in serra.

Il tratto di costa interessato dai crolli si estende per una lunghezza di circa 300 metri per una profondità di circa 10 – 20 metri.
